ANÁLISE DE FALHA PREMATURA EM MANOPLA ROTATIVA DE AJUSTE DE ENCOSTO DE BANCOS AUTOMOTIVOS

Analyze of premature product failure in a recliner seats adjuster of automotive seats

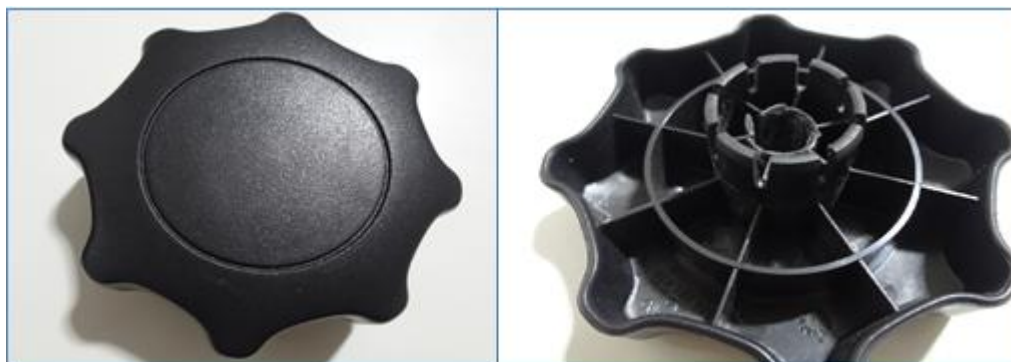
Figura 1 - Manopla rotativa de ajuste do encosto do banco de um Gol 2013

Na figura 1 pode-se visualizar a peça que foi utilizada para o estudo.

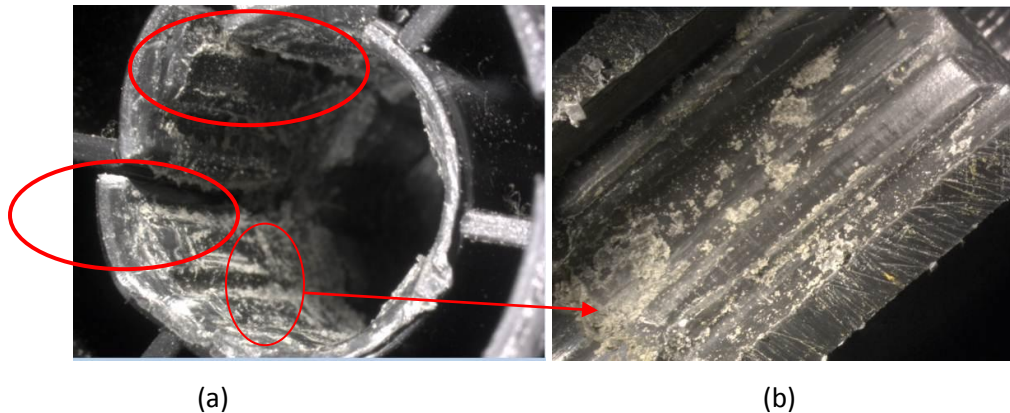
Afigura 2 (a) mostra dois pontos onde ocorreram as fraturas. Por se tratar da região em que a peça é fixada ao banco do carro, a fratura impossibilita a continuidade de seu uso. Na figura 2 (b) tem-se a peça cortada onde também pode-se visualizar pontos de fadiga causados pela aplicação repetida do esforço na região de encaixe da peça com o banco do carro ⁽⁹⁾.

Figura 2 - Fotoestereoscopia da área de ruptura vista por cima (a) e da região de desgaste com pontos de fadiga e fragilização (b) com magnitude de 6,4X

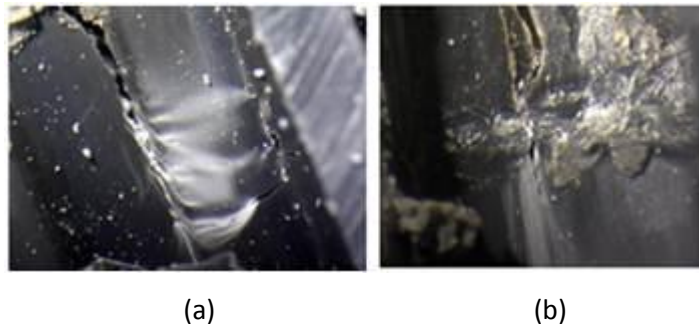
Na figura 3 (a) pode-se perceber como ocorre o processo de fratura da peça em que há uma região de concentração de tensão e outra região em que se pode visualizar a fratura frágil, ou seja, o material rompeu sem sofrer deformação.

Figura 3 – Peça cortada – Parte externa do acoplador. Fotoestereoscopia da área de fratura e concentração de tensão magnitude de 40X

A superfície lisa e espelhada que se vê na figura 3 (a), é uma característica da fratura frágil decorrente de possíveis clivagens ⁽²⁾.

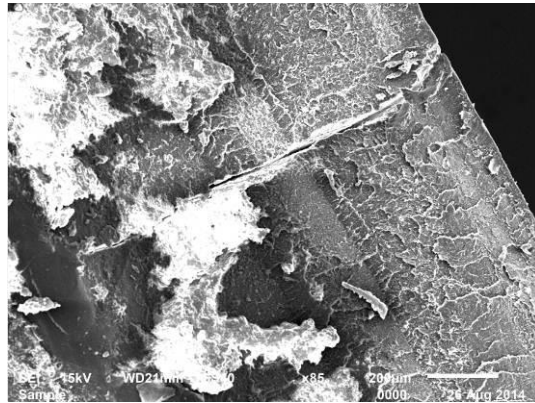
Na figura 4 tem-se uma visão clara da região fraturada com propagação de tensão em alguns pontos.

Figura 4 - Fotomicrografia obtida por MEV do ABS na região de fratura com ampliação de 85x

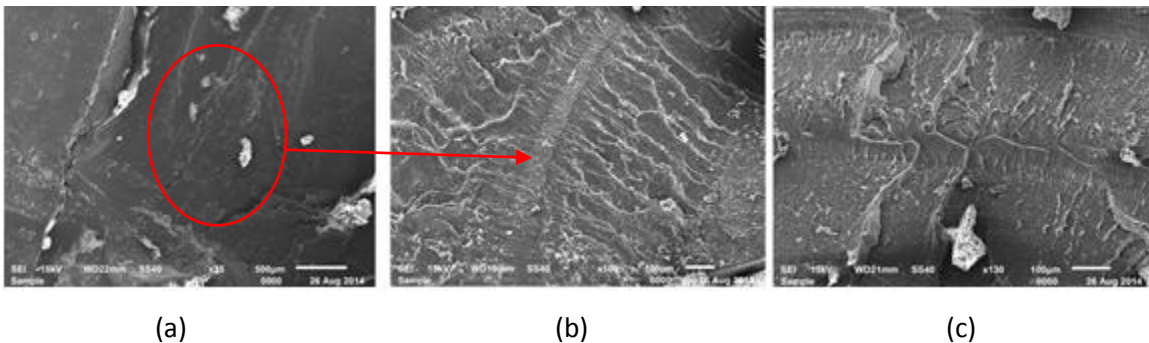
Na figura 5 (b), pode-se perceber uma região em que surgem as estrias perpendiculares à direção da trinca onde a fratura vai ocorrendo de forma gradativa, ou seja, o material sofre fratura por fadiga ⁽⁵⁾. A figura 5 (c) é uma imagem ampliada da 5 (b).

Figura 5 - Fotomicrografias obtida por MEV do ABS na região de fratura com ampliação de 35x (a), 100X (b) e 130X (c)

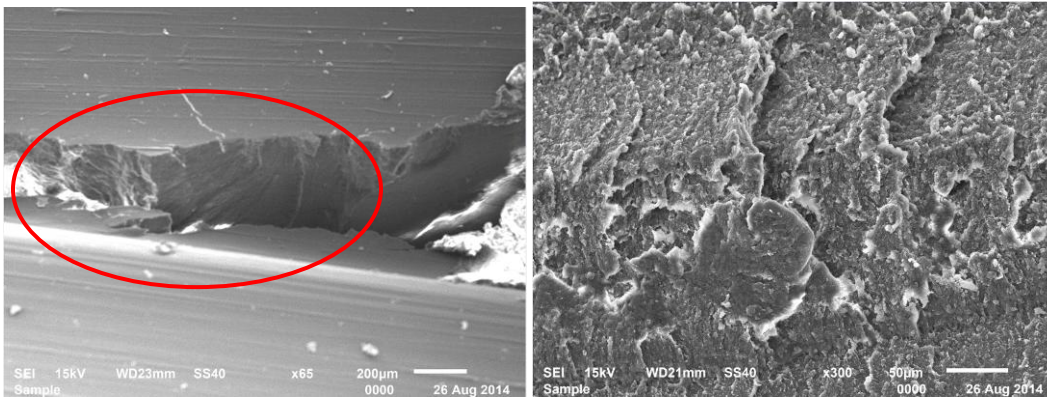
Na figura 6 (a) tem-se a ampliação em 65X da figura 5 (a) onde a fratura frágil é notadamente mais visível.

Figura 6 - Micrografias de MEV do ABS na região de fratura com ampliação de 65x (a) e 300X (b)
